PROGRAM PRAC KONSERWATORSKICH  
Konserwacja ambony z I poł. XVIII w.  
Kościół p.w. Wszystkich Świętych  
ŁAZISKA RYBNICKIE

2023r.

PROGRAM PRAC KONSERWATORSKICH  
POLICHROMIA NA STROPIE NAWY  
KOŚCIÓŁ P.W. WSZYSTKICH ŚWIĘTYCH  
ŁAZISKA RYBNICKIE

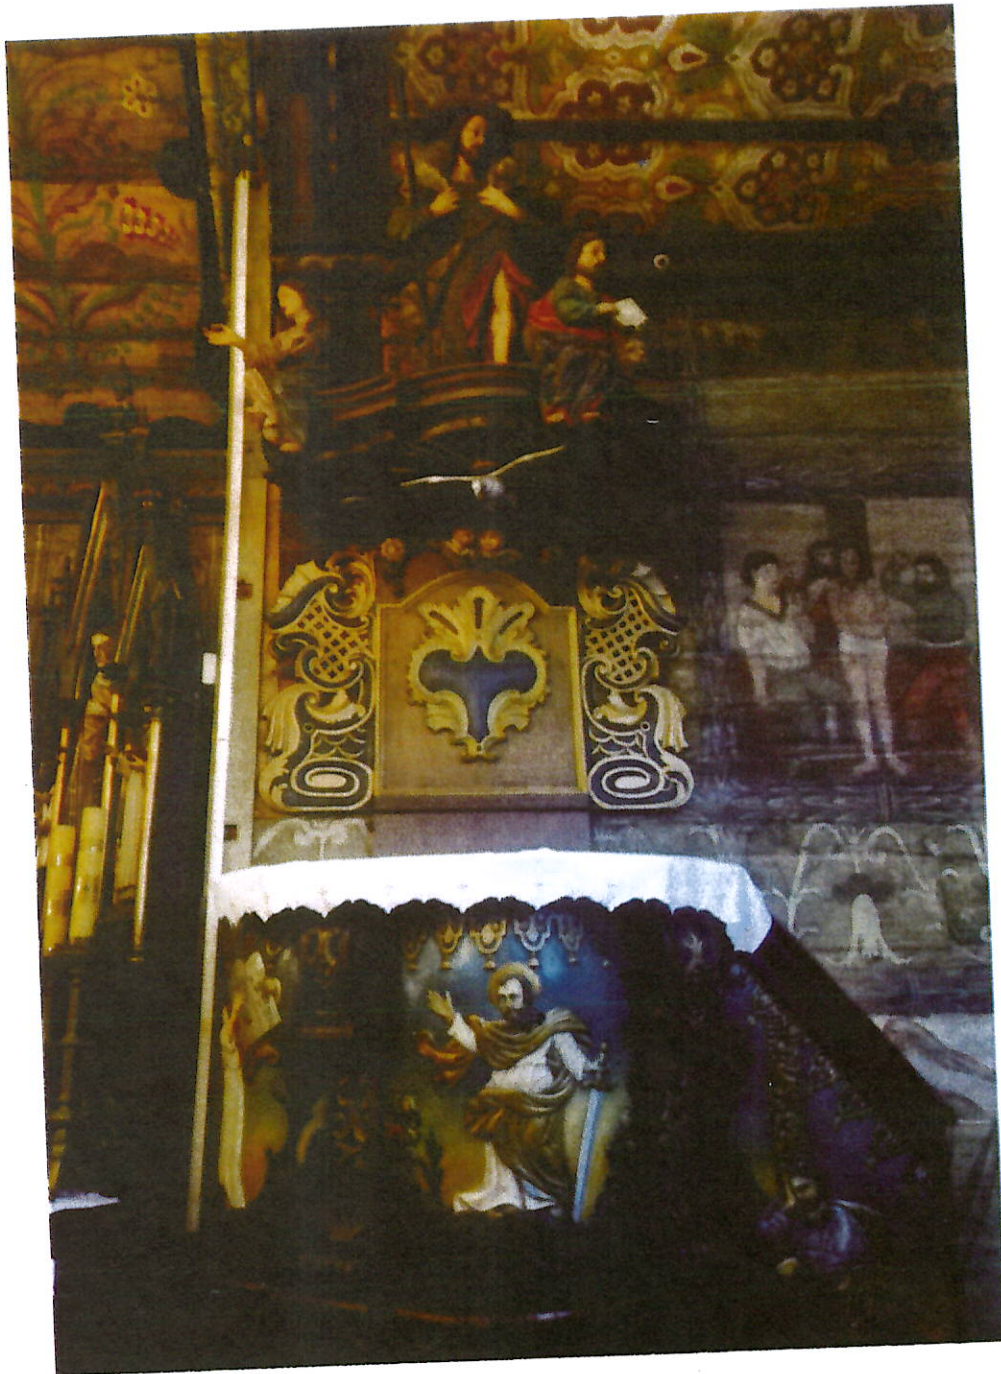
Fot. nr 2. Łaziska Rybnickie. Kościół p.w. Wszystkich Świętych. Ambona – I poł. XVIIIw.  
Stan przed konserwacją

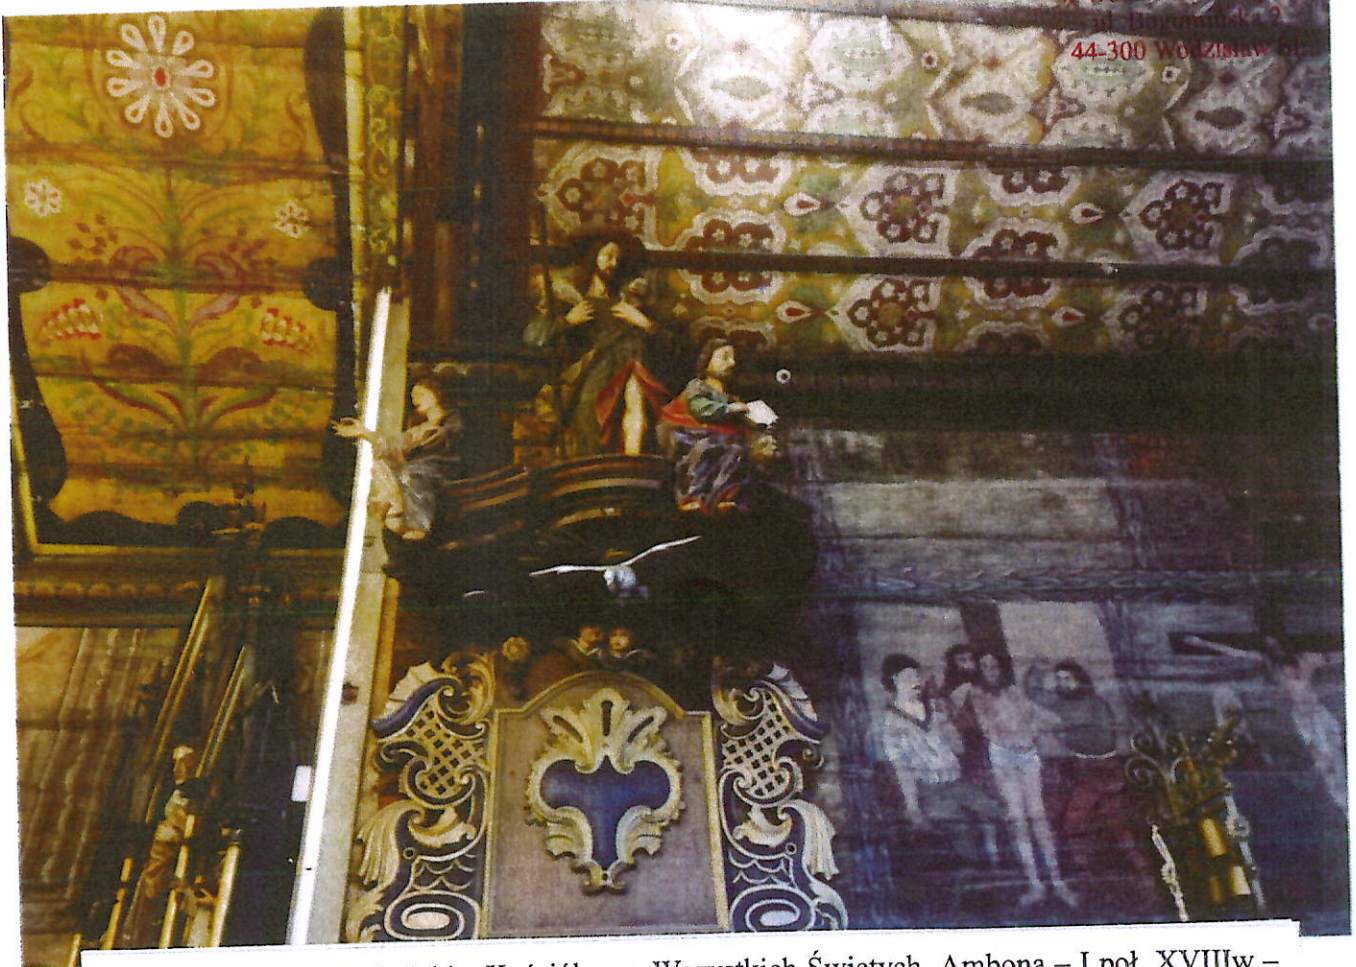
Fot. nr 3. Łaziska Rybnickie. Kościół p.w. Wszystkich Świętych. Ambona – I poł. XVIIIw – fragment. Stan przed konserwacją.

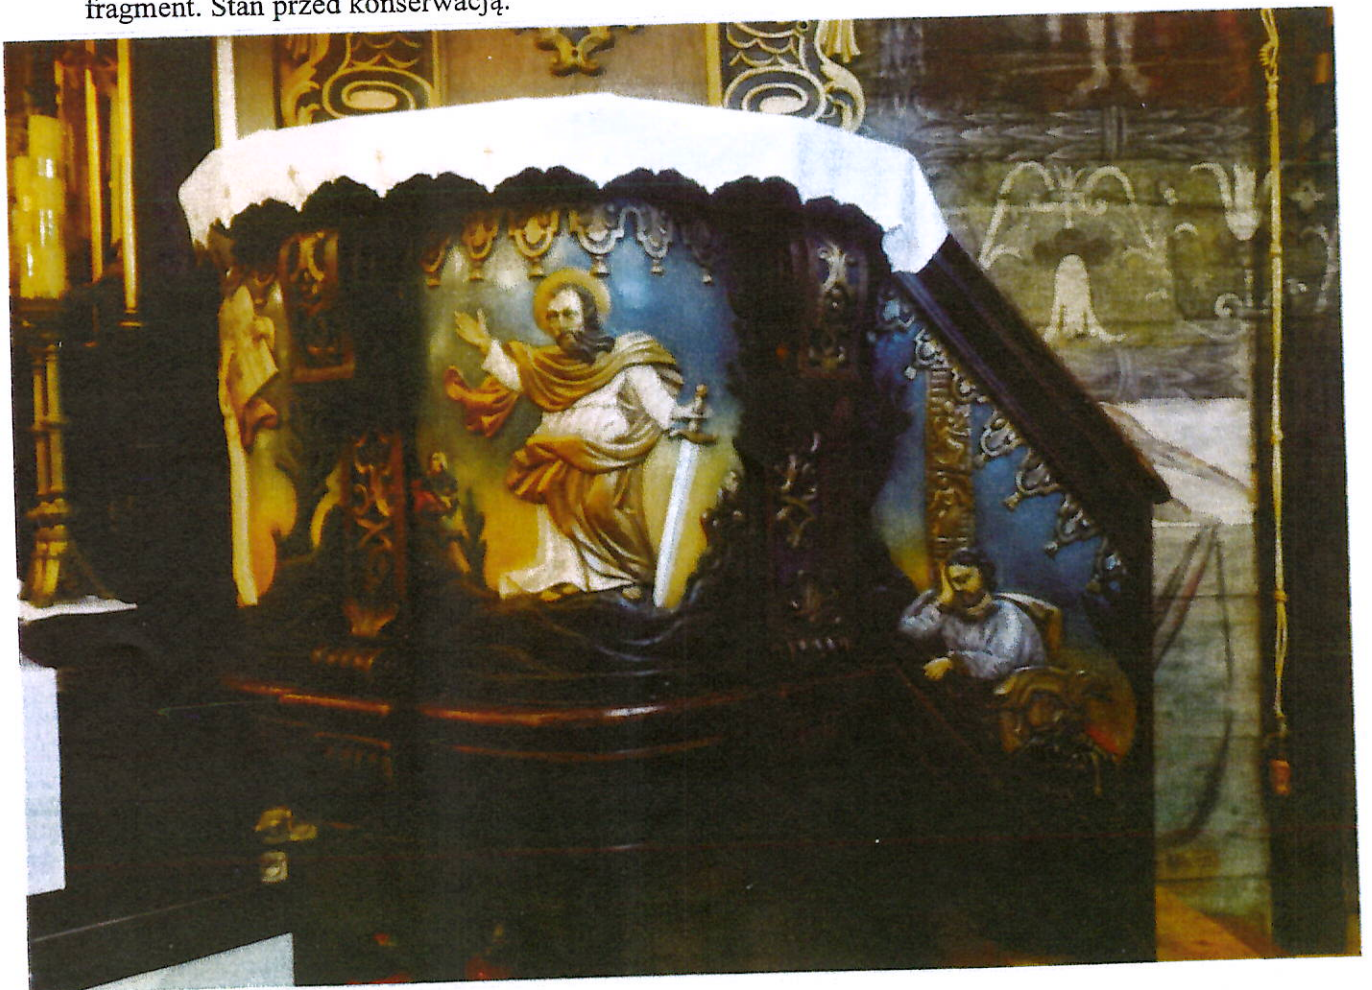
Fot. nr 4. Łaziska Rybnickie. Kościół p.w. Wszystkich Świętych. Ambona – I poł. XVIIIw – fragment. Stan przed konserwacją.

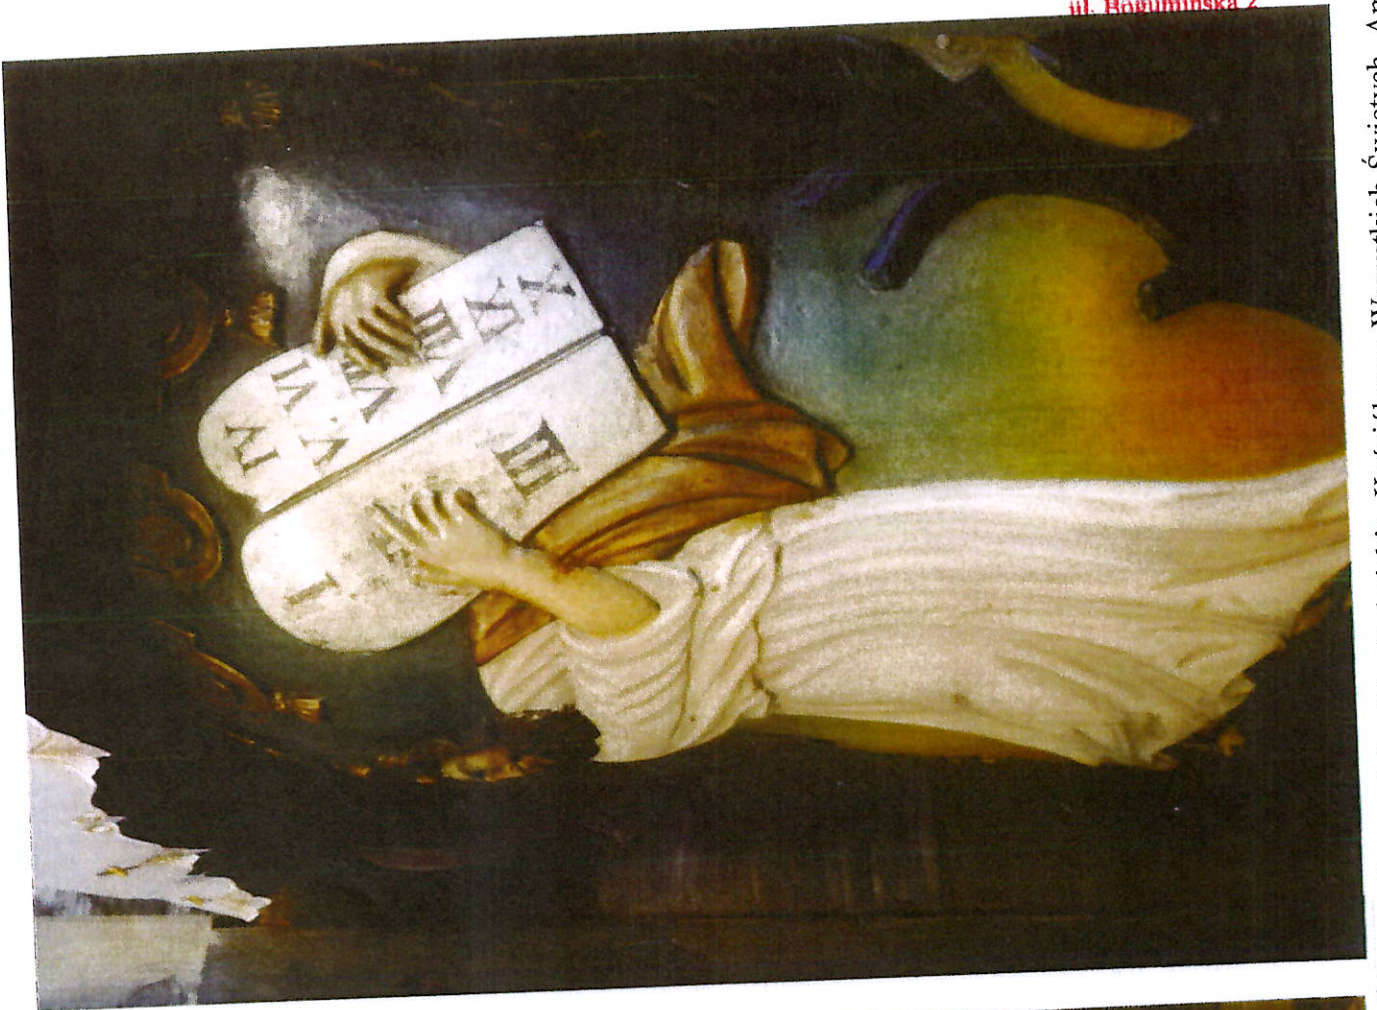
Fot. nr 6. Łaziska Rybnickie. Kościół p.w. Wszystkich Świętych. Ambona –  
Fragment. Stan przed konserwacją.

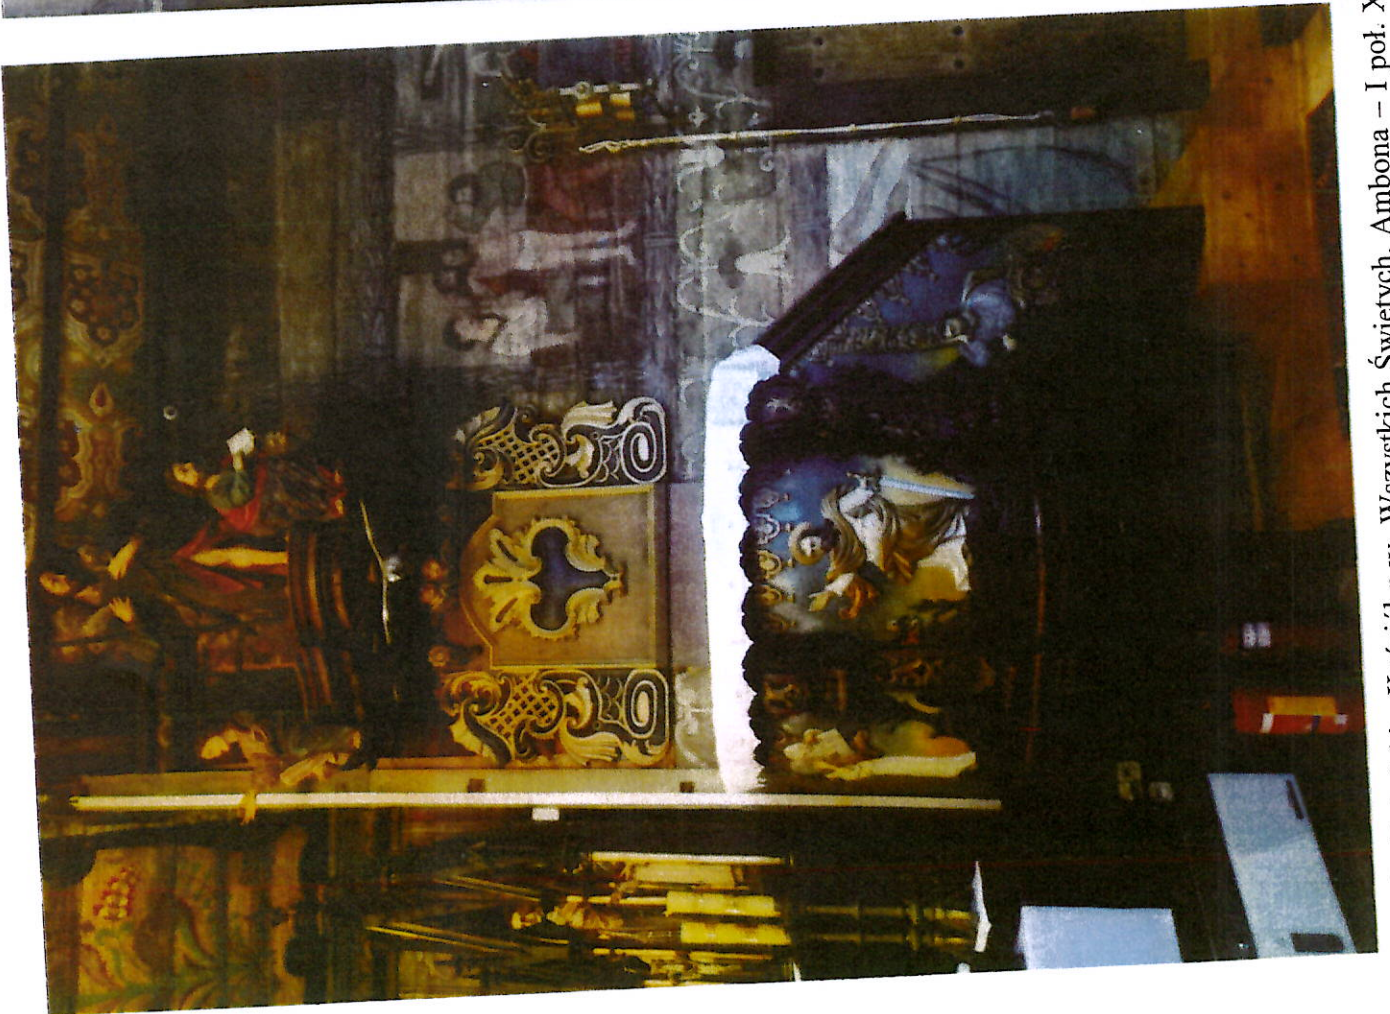
Fot. nr 5. Łaziska Rybnickie. Kościół p.w. Wszystkich Świętych. Ambona – I poł. XVIIIw.

Stan przed konserwacją.

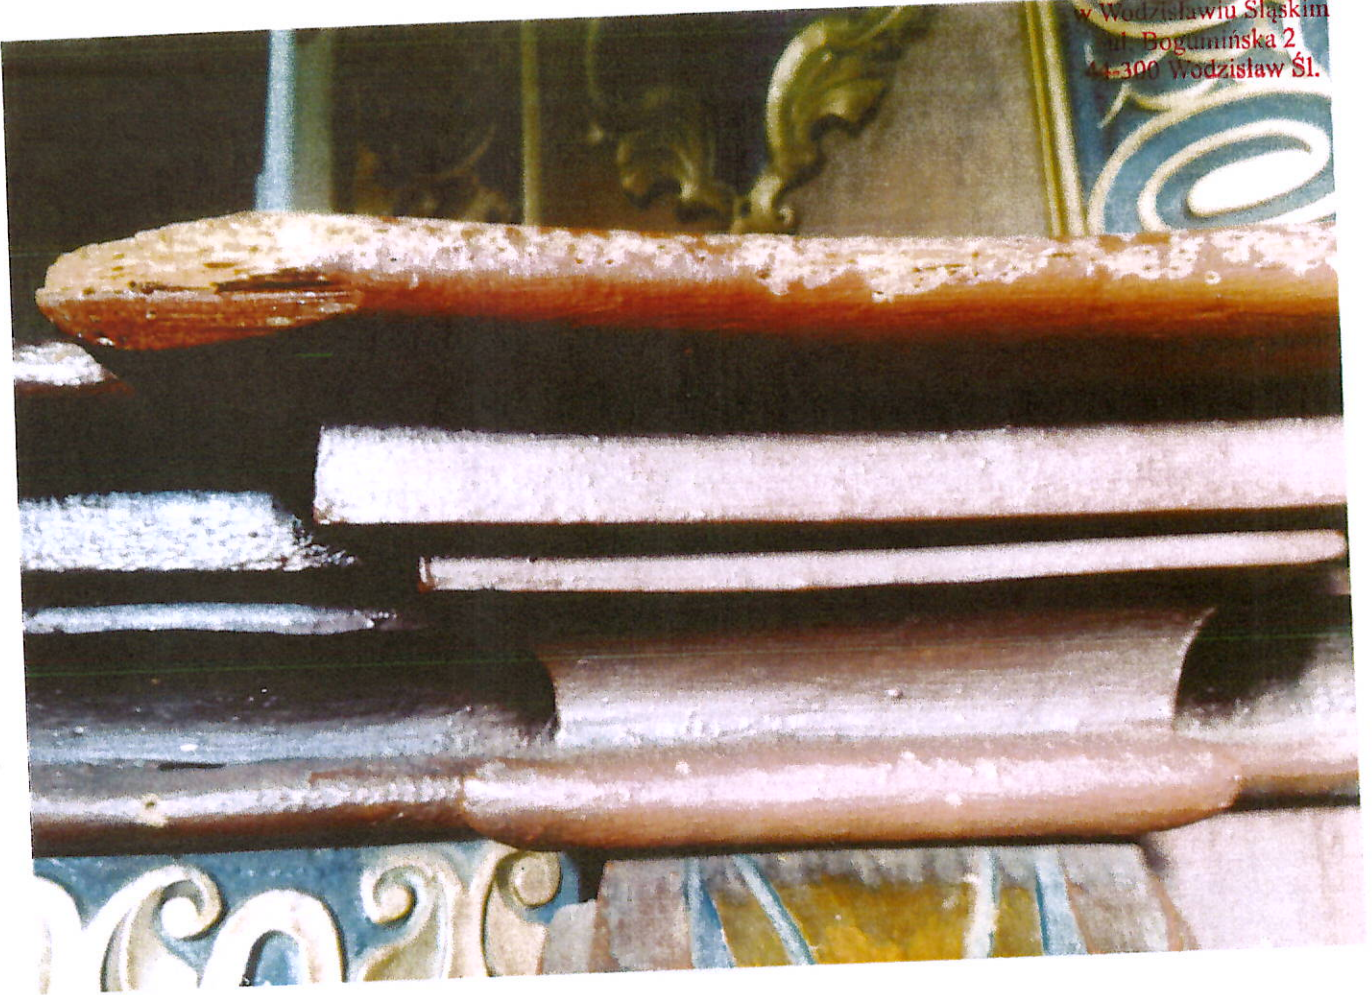
Fot. nr 7. Łaziska Rybnickie. Kościół p.w. Wszystkich Świętych. Ambona – I poł. XVIIIw.  
Fragment. Stan przed konserwacją.

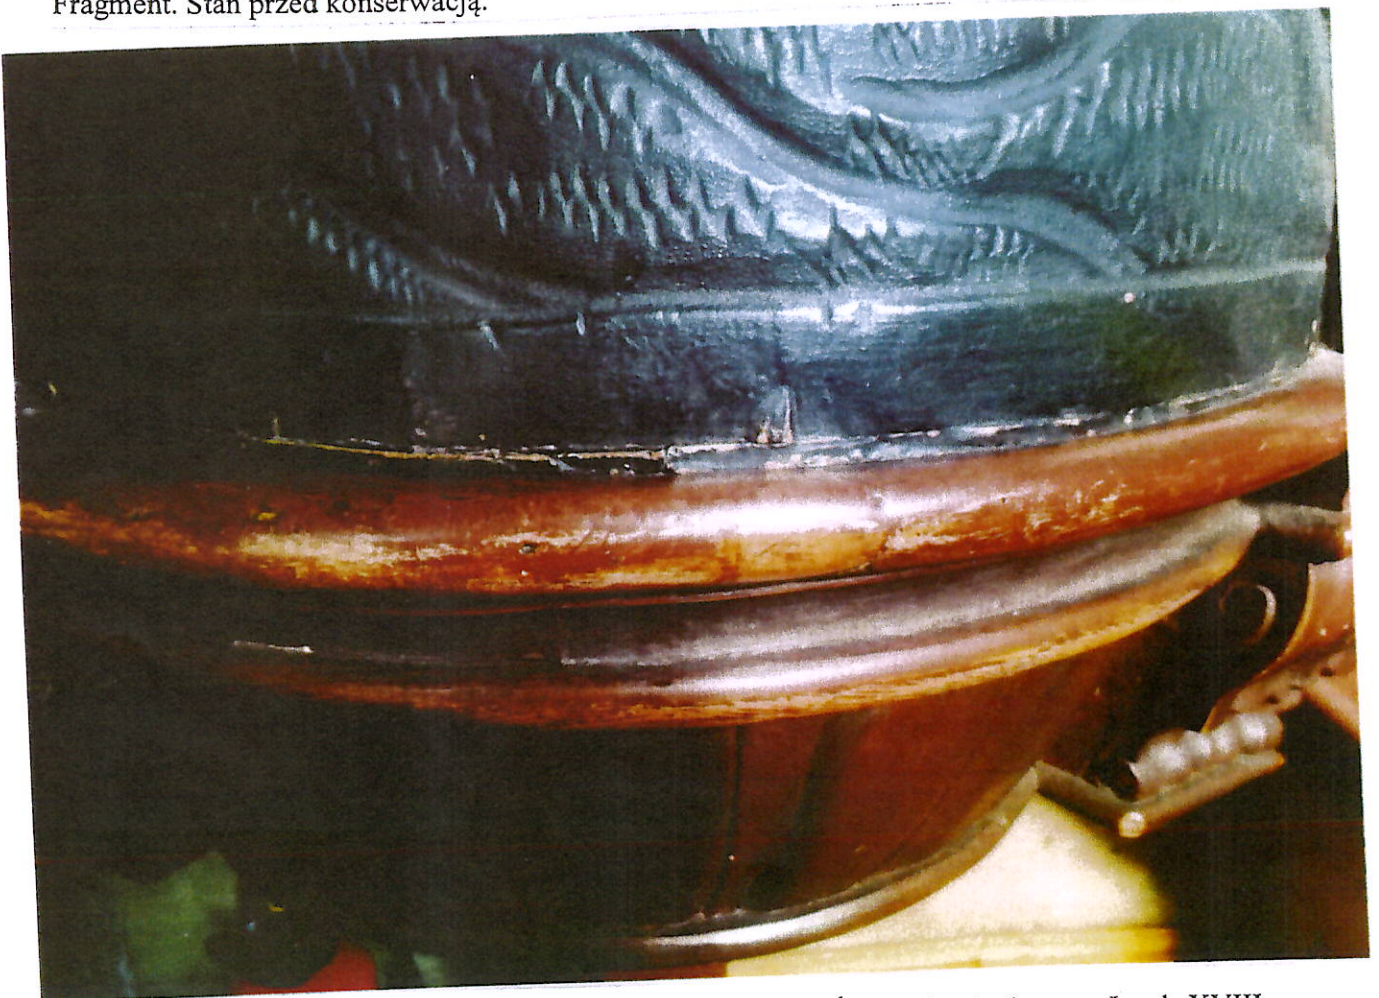
Fot. nr 8. Łaziska Rybnickie. Kościół p.w. Wszystkich Świętych. Ambona – I poł. XVIIIw.  
Fragment. Stan przed konserwacją.

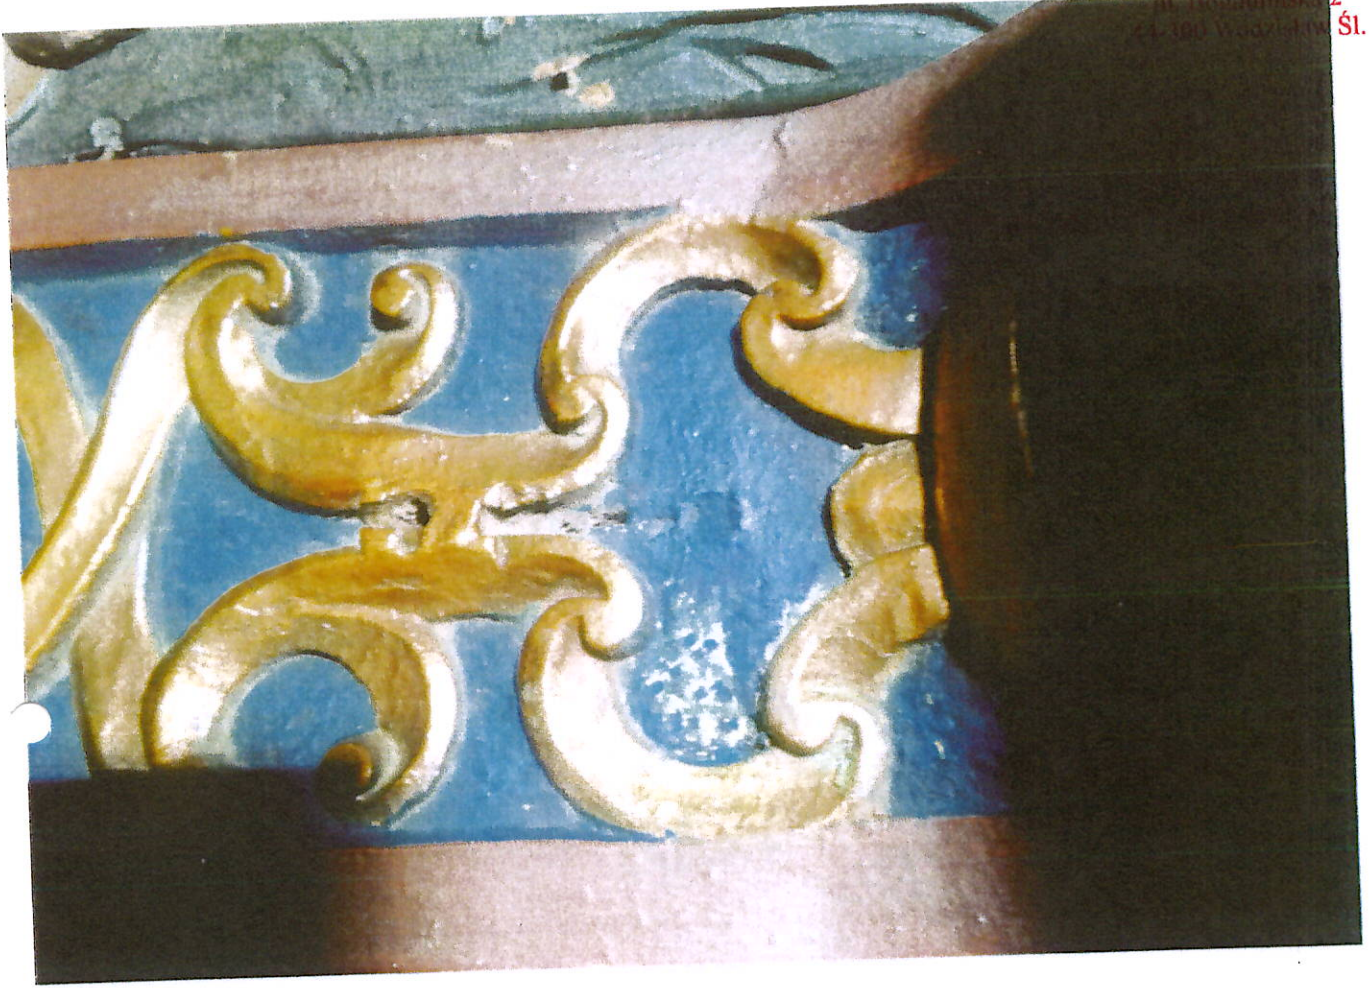
Fot. nr 10. Łaziska Rybnickie. Kościół p.w. Wszystkich Świętych. Ambona.  
Fragment. Stan przed konserwacją.

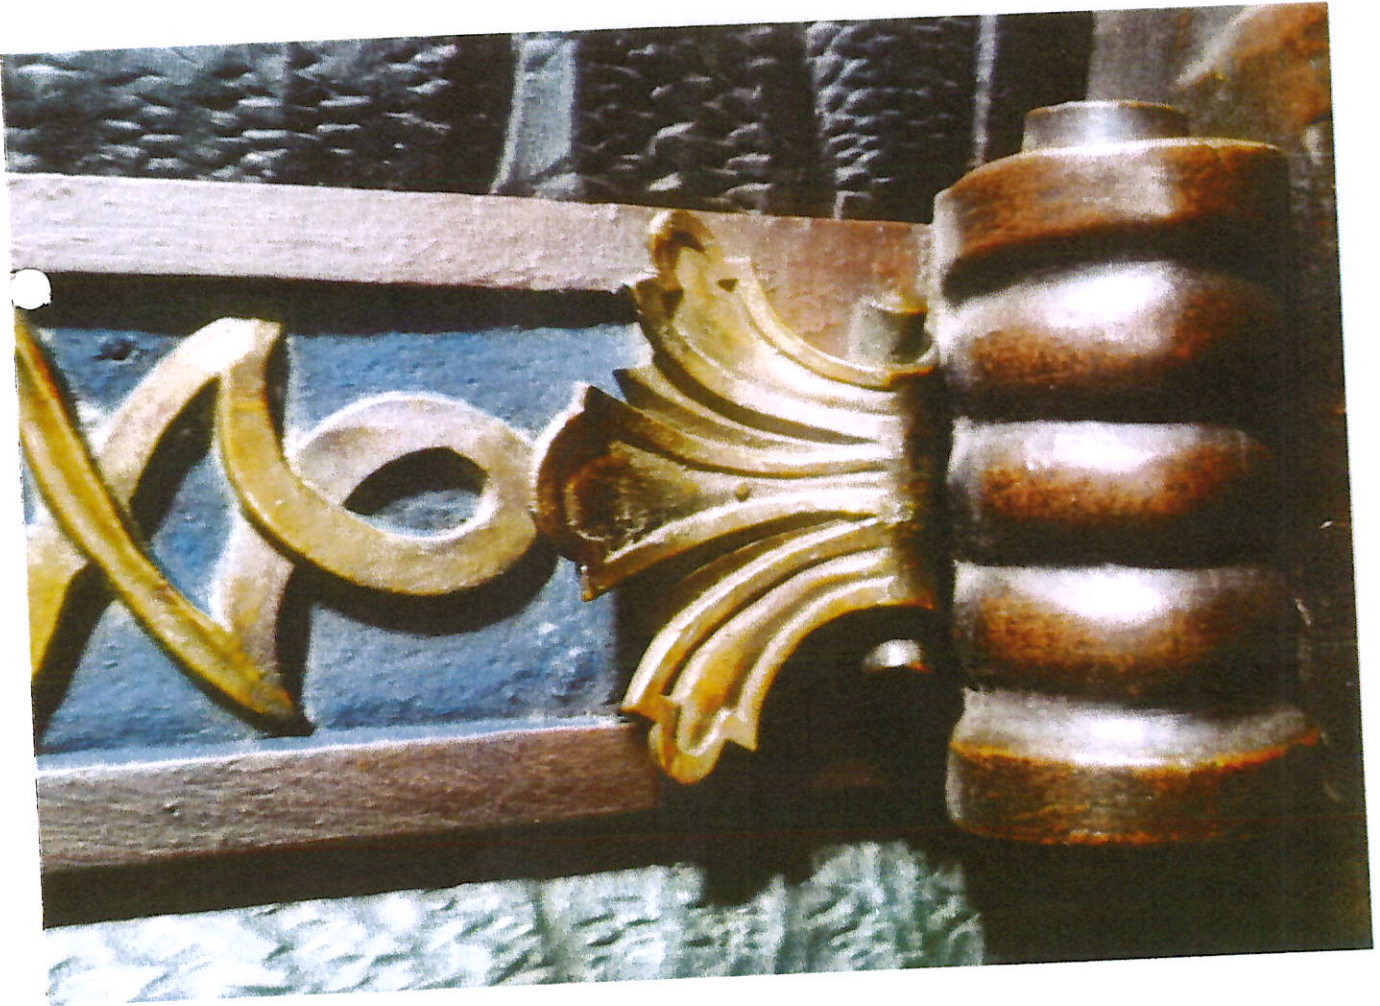
Fot. nr 9. Łaziska Rybnickie. Kościół p.w. Wszystkich Świętych. Ambona – I poł. XVIIIw.  
Fragment. Stan przed konserwacją.

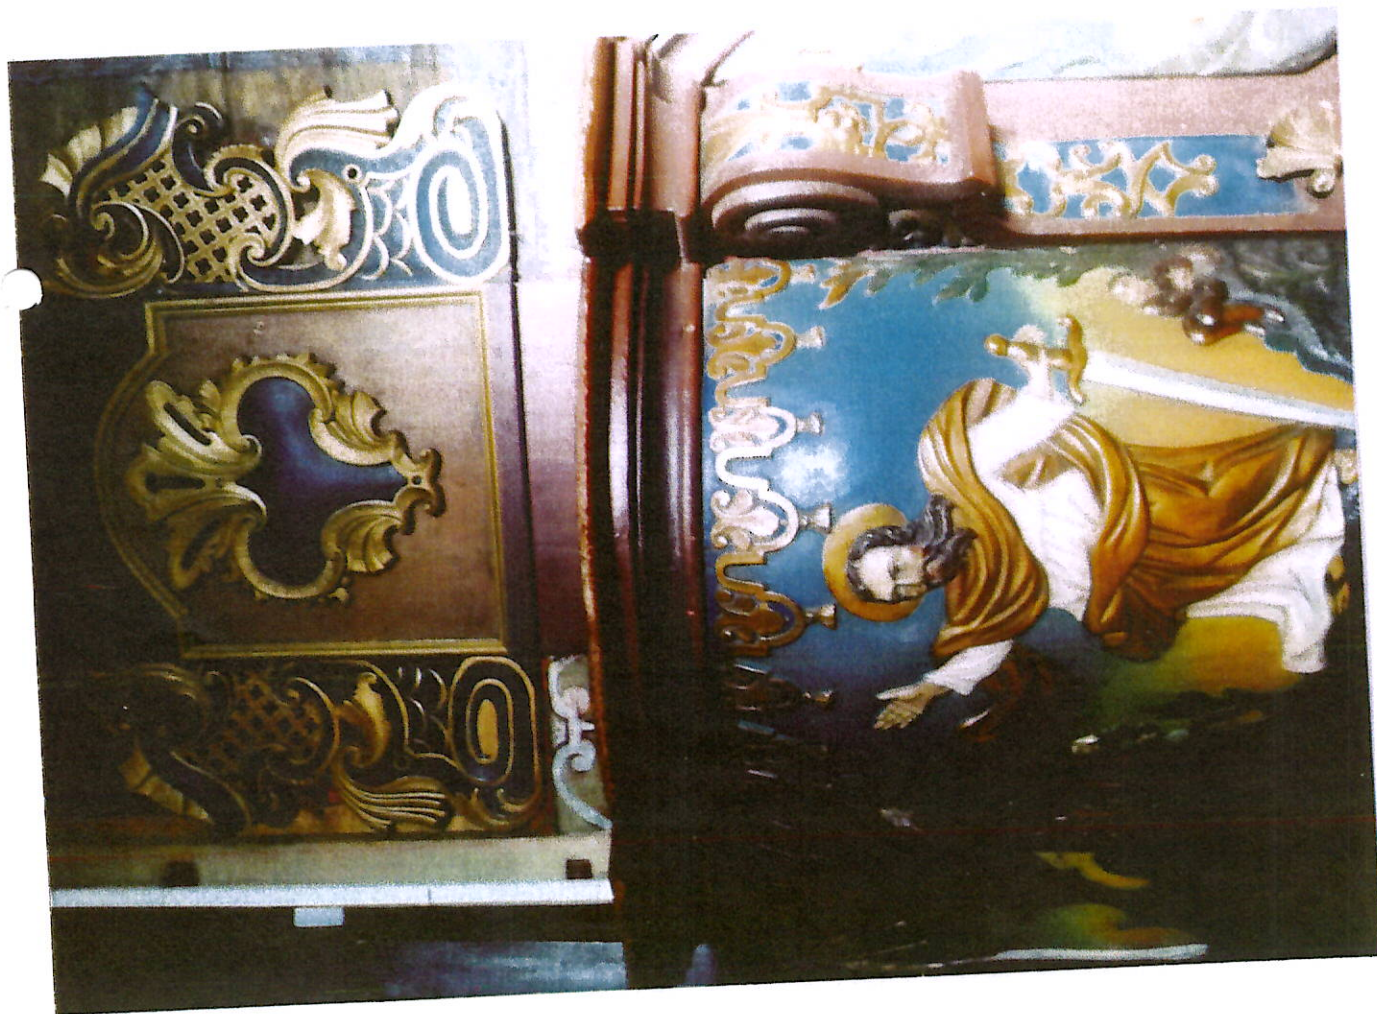
Fot. nr 11. Łaziska Rybnickie. Kościół p.w. Wszystkich Świętych. Ambona – I poł. XVIIIw.  
Fragment. Stan przed konserwacją.

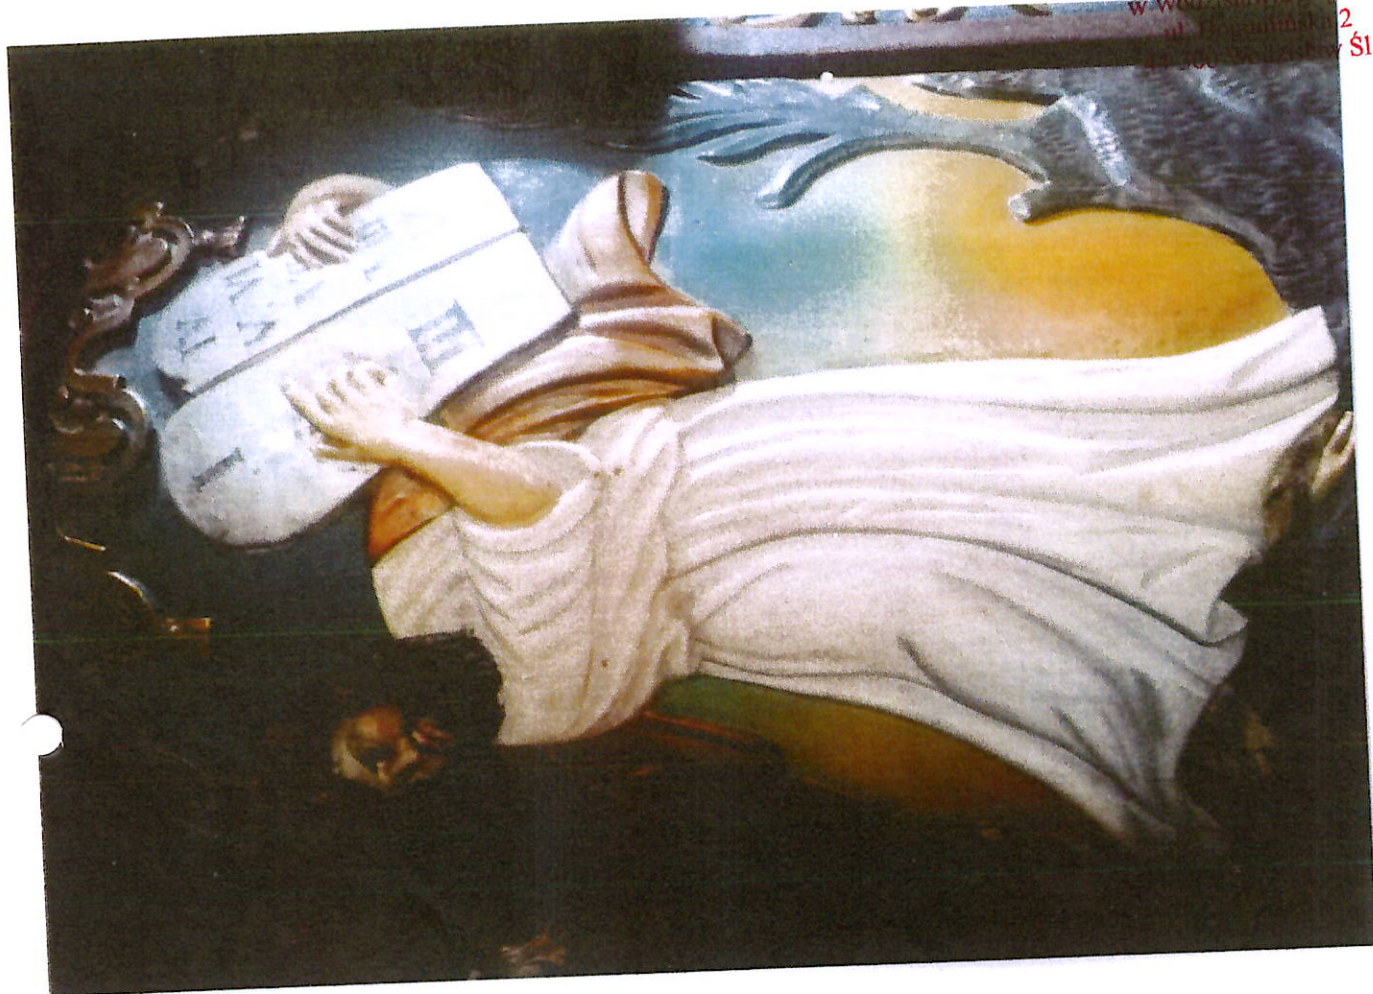
Fot. nr 12. Łaziska Rybnickie. Kościół p.w. Wszystkich Świętych. Ambona  
Fragment. Stan przed konserwacją.

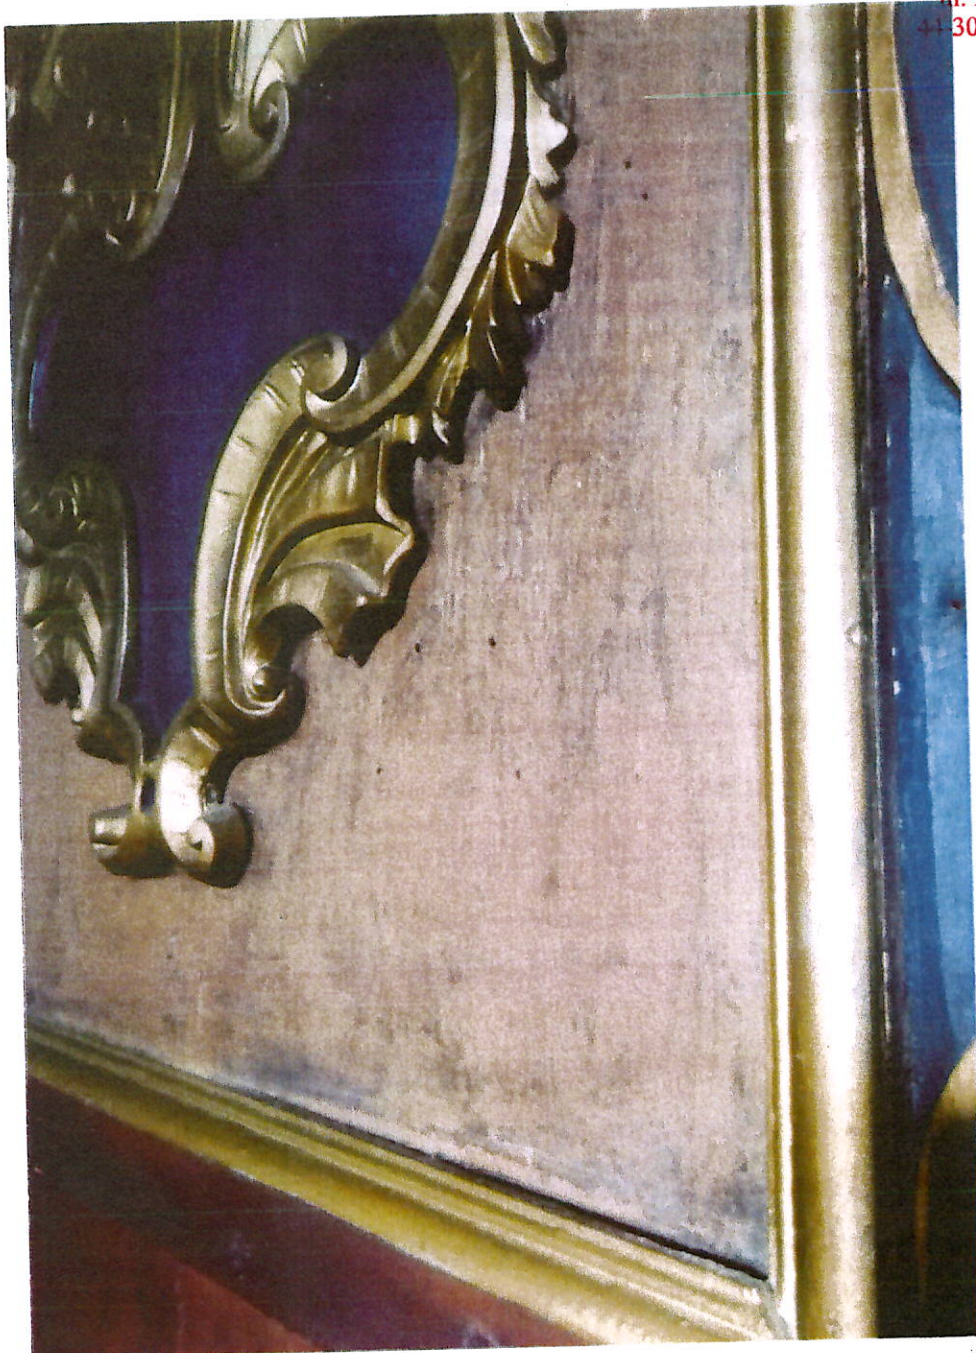
Fot. nr 13. Łaziska Rybnickie. Kościół p.w. Wszystkich Świętych. Ambona – I poł. XVIIIw.  
Fragment. Stan przed konserwacją.
